## L'ÉGLISE ST MARTIN D'YRONDE : toute une histoire

## ÉTUDE PRÉALABLE DE RESTAURATION EN 1994 (extraits)

## RESTAURATION DES PEINTURES INTÉRIEURES

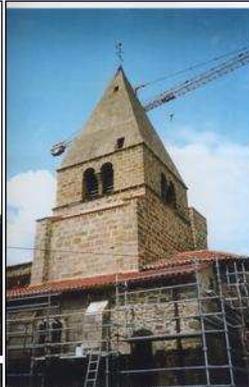
13 - CLOCHER, APRES RESTAURATION DES FAÇADES ET DÉCHAUFFAGE

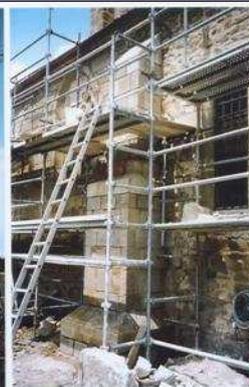
14 - CONTREFORT DE LA FAÇADE SUD EN COURS DE RECONSTRUCTION

Les contreforts à l'extérieur des bas-côtés étaient trop faibles et n'étant pas harpés, ils se disloquaient.

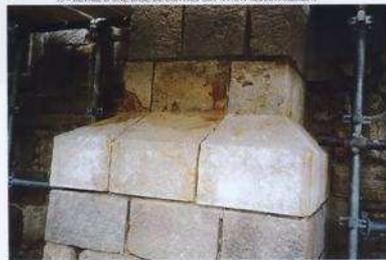
15 - DÉTAIL D'UNE BASE DE CONTREFORT AVANT REJOINTOYEMENT

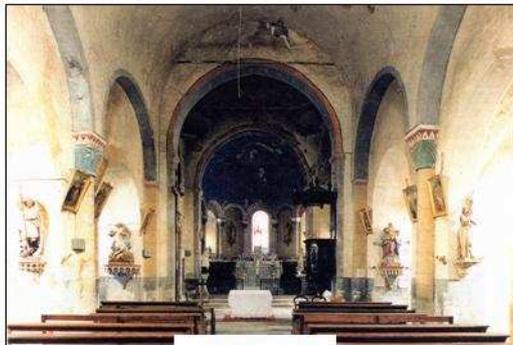
AVANT

Des sondages, lors d'une précédente étude avaient fait apparaître des décors plus anciens principalement dans le chœur et la croisée du transept. Le décor apparent datait du début du 20<sup>e</sup> siècle et se trouvait dans un mauvais état de conservation. Les travaux consistent à identifier les différents décors anciens sous la couche 20<sup>e</sup>, à les documenter puis à déterminer le choix du ou des décors à sauvegarder.

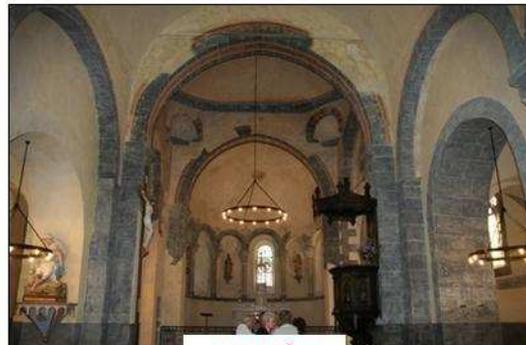
APRÈS

En l'occurrence, le décor médiéval, présent dans l'abside du chœur et la croisée du transept sur les arcs et trompes, fut mis au jour et restauré.

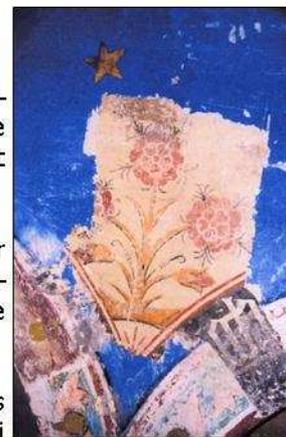
Recherche du décor médiéval dans les écoinçons sous le ciel étoilé du 20<sup>e</sup> siècle.

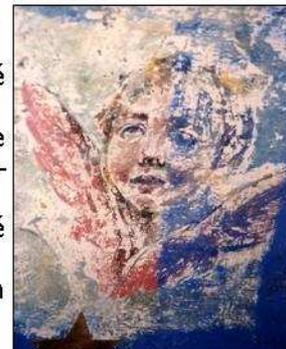
Sous la couche bleue du 20<sup>e</sup> apparaissent les angelots du couronnement du 18<sup>e</sup>

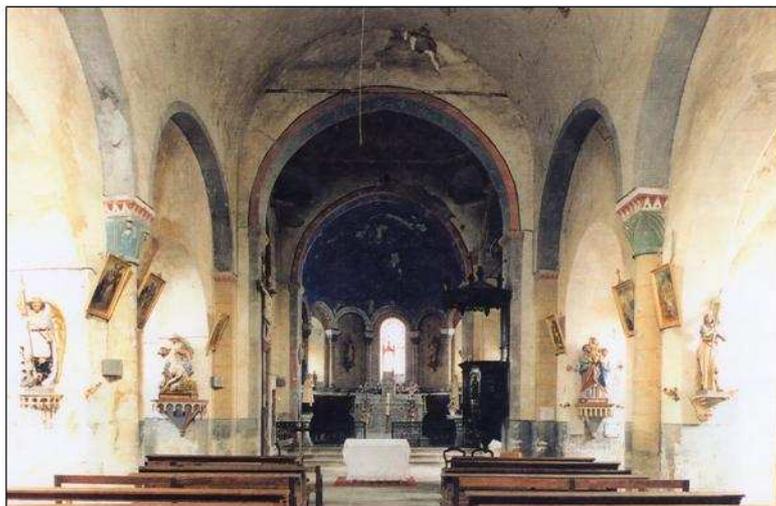
Vue générale du sondage de l'intrados.
